専念寺　木造 地蔵菩薩立像

修復報告書

専念寺　木造 地蔵菩薩立像修復報告書

作成日：2014 年 8 月 11 日

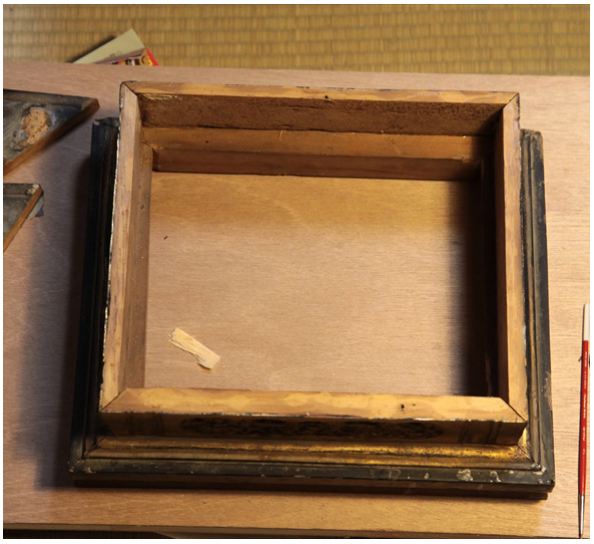
バラバラになった部材を接合

①　部材の接合及び構造強化

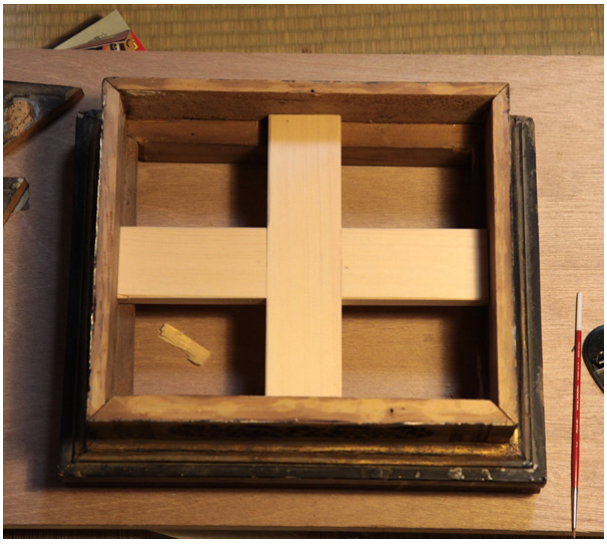
構造を強化

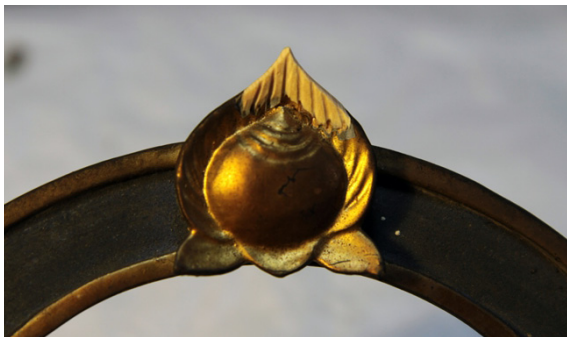
亡失・欠失部分を檜で補作。　　違和感のないように古色を施す。

③　蓮弁・光背の宝珠・岩など、欠失・亡失部分の新補及び古色仕上げ

亡失した岩に見立てた部材（4 部材）は、朽木を用いて補作し、違和感のないように古色を施した。
