木造『獅子頭』修復報告書

巧匠堂

2018 年 7 月 26 日

委　　託　　者　：　赤井正人
作　　　　者　：　不明
修 復 責 任 者　：　吉水快聞
施　　工　　者　：　吉水快聞　鈴木冬覺　畑景子
修　復　期　間　：　平成 30 年 1 月 19 日～平成 30 年 7 月 26 日
目　　　　的　：　神楽で使用可能な状態に修復すること
内　　　　容　：　割れた顎の接合、その他欠失部分の充填・補彩、
　　上顎連結部分の補強、舌の蝶番の取り換えなど

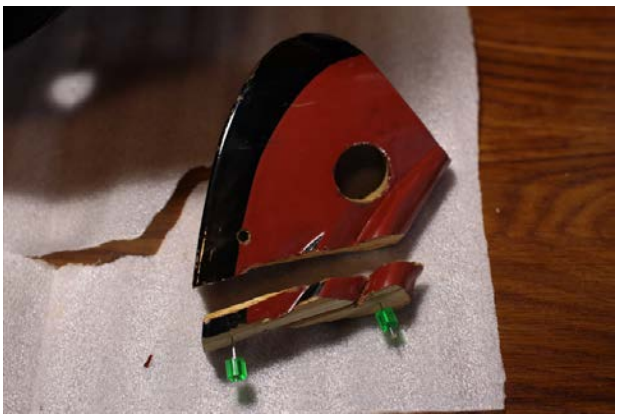
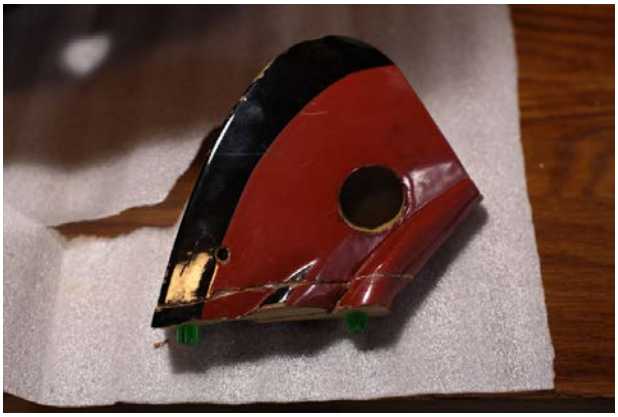
【両顎付け根の割れ部分】

修復前の左上顎付け根の割れた部分は、接着剤で修復された痕跡があるが、別の部分からも割れが入り、遊離していたため、解体し、古い接着剤の除去を行い、再接合する。

修復前の右上顎付け根は、以前に修復されたとみられる接着剤が強力で、無理に外そうとすると他の部分が割れてしまう可能性が高いため、はみ出した接着剤の除去のみを行う。

（１）左顎付け根の割れた部分を解体し、酢酸ビニル樹脂にてそれぞれの破片を接着する。

（２）かなり細かく割れてしまっており、接着剤だけでは強度が足りそうにないため真鍮のダボを二本入れて接合する。

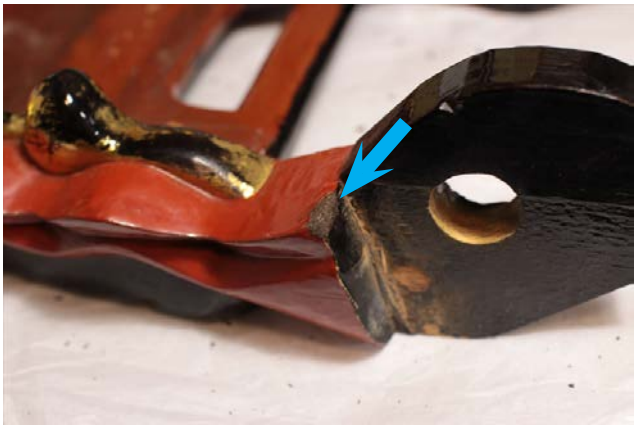
下顎の左前歯

欠失部分の充填及び補彩

（1）目立つ欠失部分については「木屎漆充填→硬化後削る→錆漆」を施し、形を整える。
（※上記写真の場所以外にも数ヵ所あり）

（2）錆漆を研いでから漆を塗って仕上げる。周りと調和がとれない部分については、アクリル絵の具で色調を合わせ目立たないようにする。
